A EXPULSÃO DE RIBEIRINHOS EM BELO MONTE

Relatório da SBPC

SITUAÇÃO AMBIENTAL NO TRECHO DO RIO XINGU AFETADO PELA UHE BELO MONTE A MONTANTE DA BARRAGEM PIMENTAL

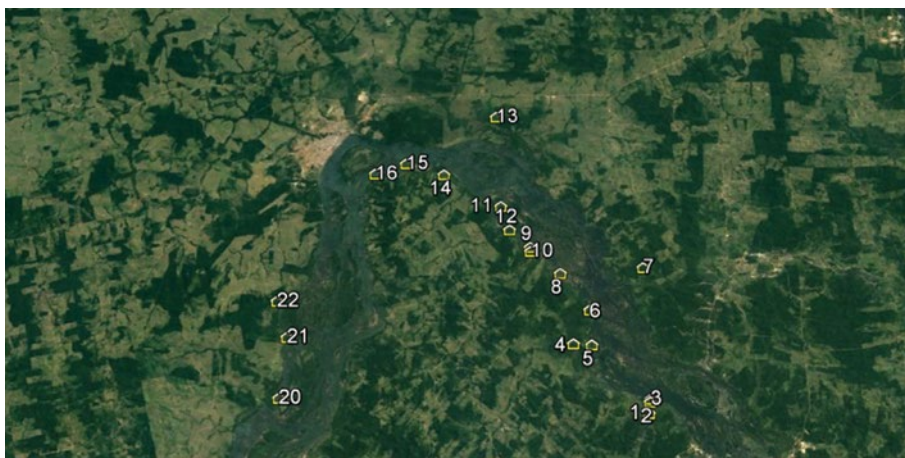
Figura 2 - Localização das áreas visitadas, conforme a Tabela 1 - Volta Grande do rio Xingu (PA), montante da barragem Pimental.

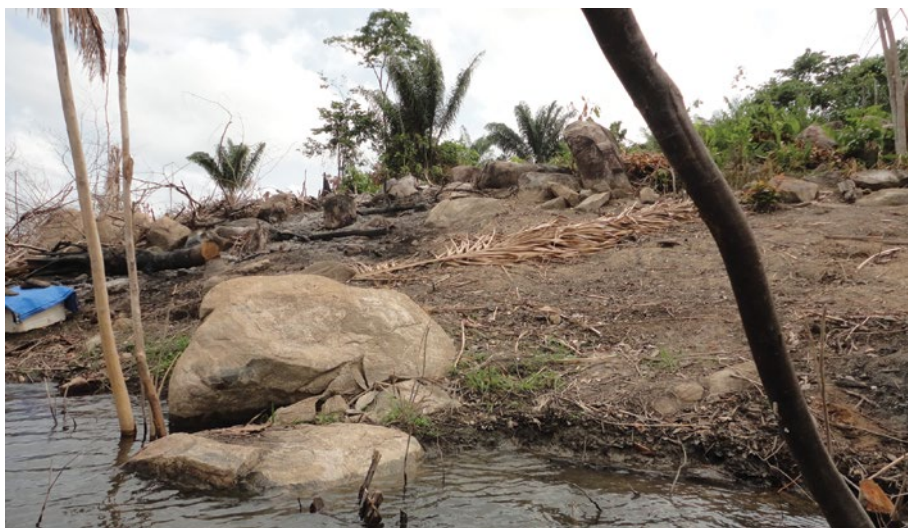
Figura 3 - Detalhe da área de margem com declividade alta e presença de rochas na área de assentamento do Sr. Ramiro (área 3, Tabela 1).

A pequena espessura de solo e grande quantidade de blocos de rocha dificultam atividades agrícolas em algumas áreas, principalmente nas áreas de maior declividade (encostas). Estas áreas declivosas desprovidas de cobertura florestal também estão mais suscetíveis a processos erosivos e perda de solo, com riscos de danos à infraestrutura de ocupação.

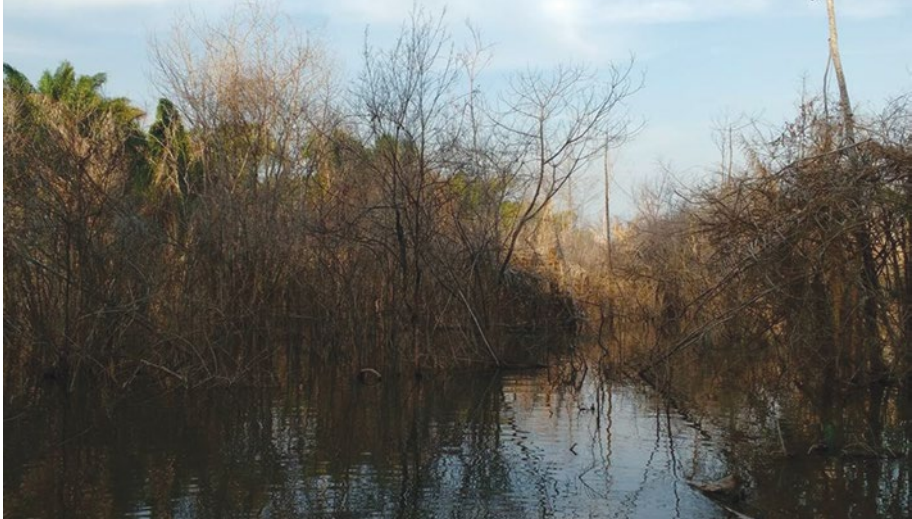
Figura 4 - Vista geral da vegetação afogada pelo represamento, já morta ou em fase de senescência.

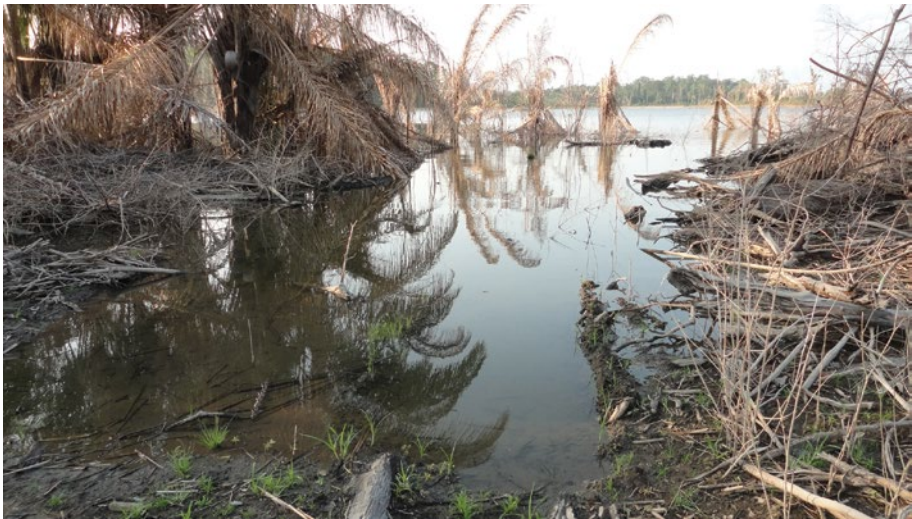
Figura 5 - Água parada em depressões contendo vegetação morta por afogamento das raízes, sujeita à floração de algas e proliferação de macrófitas.

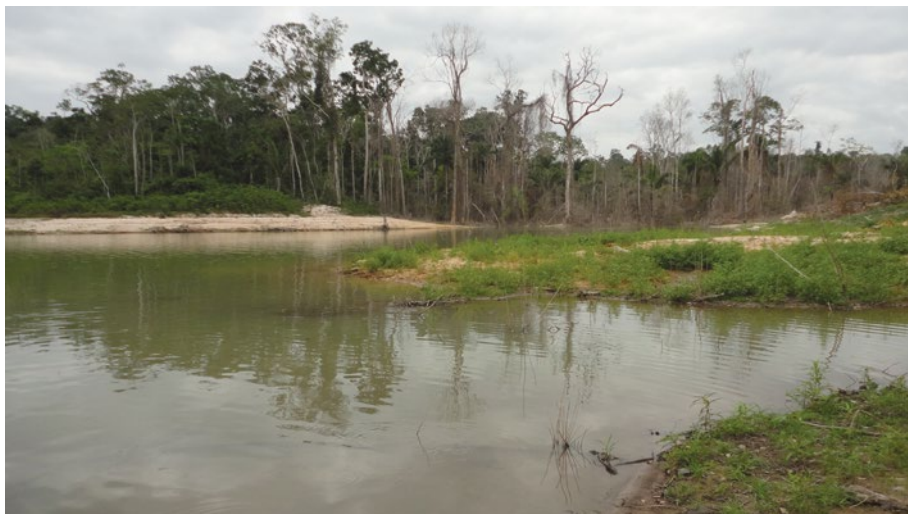
Figura 6 - Vegetação remanescente não removida na construção da barragem, que morreu “em pé” pelo afogamento das raízes, gerando grande quantidade de matéria orgânica a ser decomposta quando o reservatório atingir a cota 97 m.

Foi observado também que parte significativa da vegetação afogada após o enchimento inicial do reservatório ainda se encontrava viva, em função do rebaixamento da cota para 94 metros, decorrente da estiagem prolongada e da necessidade de manter a vazão mínima no trecho da Volta Grande abaixo da barragem Pimental. Isso indica que a elevação da cota para 97 metros deverá gerar um novo período de mortandade da vegetação e aumento do processo de decomposição da matéria orgânica acumulada no sistema, prolongando o seu efeito sobre a qualidade da água, sem que se possa prever melhorias destas condições em curto prazo. Não é possível determinar a duração desse novo

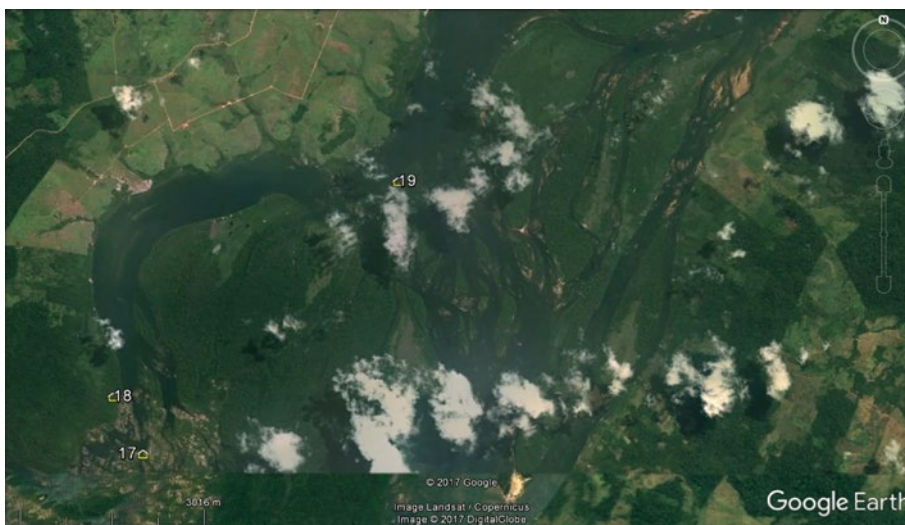
Figura 7 - Localização das áreas 17 e 19 (Sr. Raimundo e Sr. Raimundão) na Volta Grande do rio Xingu, montante de Altamira, PA. Nestas localidades foi observada deposição de sedimento fino (silte e argila) sobre substratos arenosos e rochosos que compunham originalmente o leito do canal.

Ainda quanto à qualidade da água, foi possível observar turbidez anormalmente elevada em diversos locais visitados e deposição de sedimentos finos sobre pedrais e praias devido a remansos formados pelas condições hidrodinâmicas impostas pela barragem. Em um dos locais (ponto # 19, onde deverá ser reassentado o Sr. Raimundão), localizado na região de remanso do reservatório Pimental, observamos uma camada de cerca de 30 cm de espessura formada por sedimento fino (silte e argila) depositado sobre a camada de areia e blocos de rocha que compunham originalmente o substrato do rio (Figuras 7 e 8). Esses processos de deposição de sedimentos siltico-argilosos (“lama”) em praias e pedrais foi relatado diversas vezes pelos ribeirinhos, e vem ocorrendo tanto nessa região de remanso a montante de Altamira (em função da redução na velocidade da água), como a jusante, onde ao menos parte dos sedimentos devem ter origem na erosão das ilhas onde foi feita a supressão vegetal e pela deposição de sedimentos em suspensão trazidos de trechos do rio a montante.

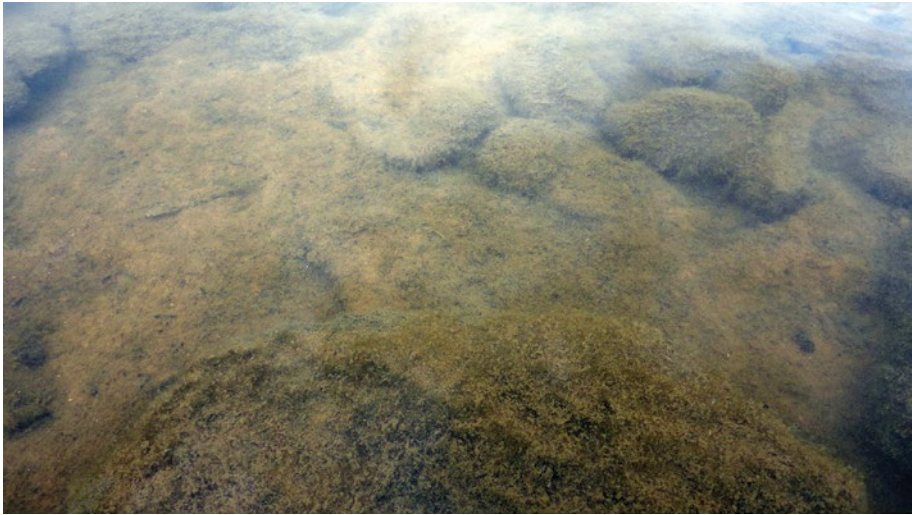
Figura 8 - Detalhe da deposição de sedimentos finos (silte, argila) sobre pedral no leito do rio, na área 17 (Sr. Raimundo). Volta Grande do rio Xingu, montante de Altamira, PA.

A supressão vegetal nas ilhas induz à erosão por escoamento de água superficial e por erosão das margens, principalmente pela ação das ondas formadas no reservatório. A deposição de sedimentos em suspensão trazidos de áreas a montante do reservatório ocorre devido à diminuição da velocidade de fluxo. Mesmo na área visitada mais a montante, cerca de 80 km rio acima da barragem Pimental, havia camada de sedimentos finos acumulados sobre as rochas, com espessura suficiente para prejudicar a vida e reprodução da ictiofauna nativa. Além de alterar as características originais do processo de transporte de sedimentos pelo rio Xingu, a deposição de sedimento siltico-argiloso sobre os pedrais impede o crescimento de perífiton e afeta negativamente toda a fauna de animais invertebrados e vertebrados que depende das algas e organismos associados como alimento. Essa perturbação ambiental se soma àquelas de origem física mencionadas anteriormente, e contribui para agravar os efeitos do represamento sobre a fauna e flora típicas dos trechos de corredeiras.

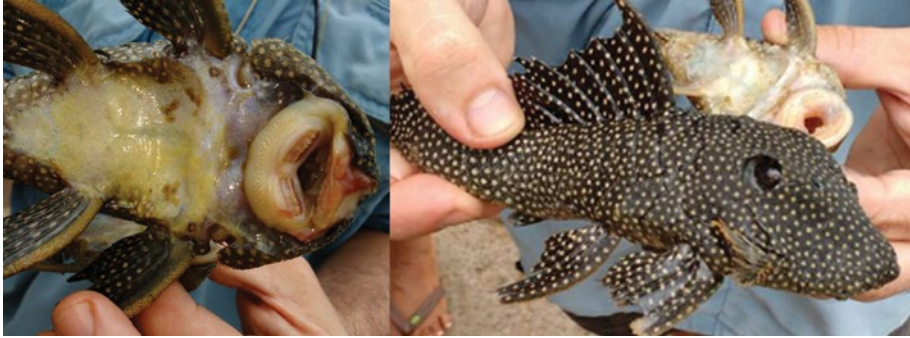
Figura 9 - Indivíduos adultos do acari-amarelinho *Baryancistrus xanthellus* (Loricariidae) com sinais de debilidade (região do abdome e olhos fundos, perda de muco corporal, lesões nos lábios e nadadeiras, feridas avermelhadas na pele e perda de dentes).

conhecida como “amarelinho” (*Baryancistrus xanthellus*, Loricariidae) agonizando junto às margens de um trecho inundado pela formação do reservatório. Os indivíduos estavam expostos sobre as pedras da margem durante o dia, o que já indicava uma anormalidade, visto que a espécie só se expõe fora dos abrigos rochosos durante a noite. Os acaris (adultos) puderam ser capturados facilmente com as mãos, e não apresentavam resistência, indicando que estavam seriamente debilitados. Apresentavam a região do abdome côncava (funda), assim como os olhos, indicando avançado estado de desnutrição. Havia também perda de muco corporal, nadadeiras mutiladas e/ou deterioradas, lesões nos lábios, feridas avermelhadas na pele (indicando contaminação bacteriana) e perda de dentes. Além disso, a maioria dos indivíduos observados apresentava elevada infestação por crustáceos ectoparasitos (*Argulus* sp.; Branchiura: Argulidae), com dezenas de parasitos em cada acari, o que também indica uma condição imunológica e uma situação ambiental anormais (Figura 9).

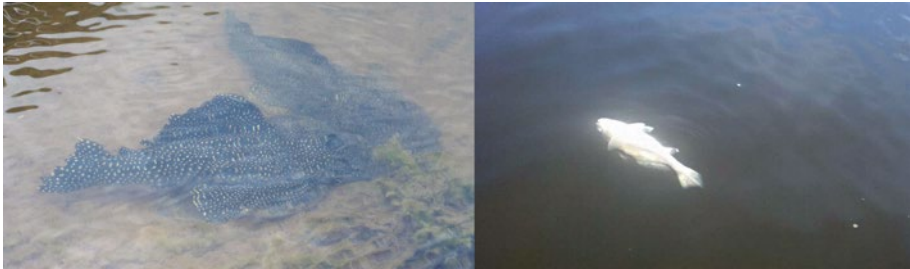
Figura 10 - Indivíduos adultos de acari-amarelinho *Baryancistrus xanthellus* (Loricariidae) agonizantes (esquerda) e pescada morta (direita) (*Plagioscion* sp. Sciaenidae) nas áreas visitadas.
