SISTEMAS DE SANEAMENTO

Eficiência Energética

8 Utilização de Sistema de Informações Geográficas para controle da ocorrência de vazamentos em redes de distribuição de água potável

Aline Christian Pimentel Almeida Santos e José Almir Rodrigues Pereira
Universidade Federal do Pará. Belém. Brasil

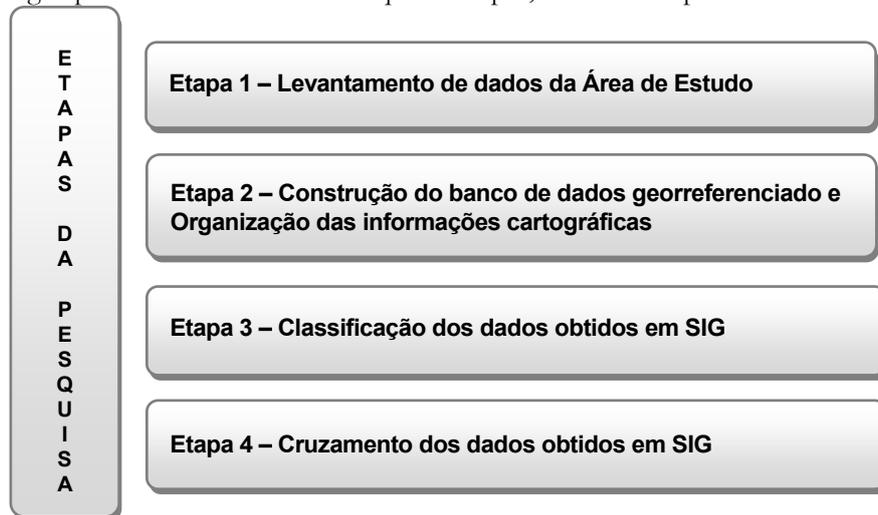
Fluxograma 1 – Etapas da aplicação do SIG no controle e espacialização de ocorrências de vazamento na rede de distribuição de água

A aplicação do SIG no controle e espacialização de ocorrências de vazamento na rede de distribuição de água pode ser desenvolvida em quatro etapas, conforme representado no Fluxograma 1.

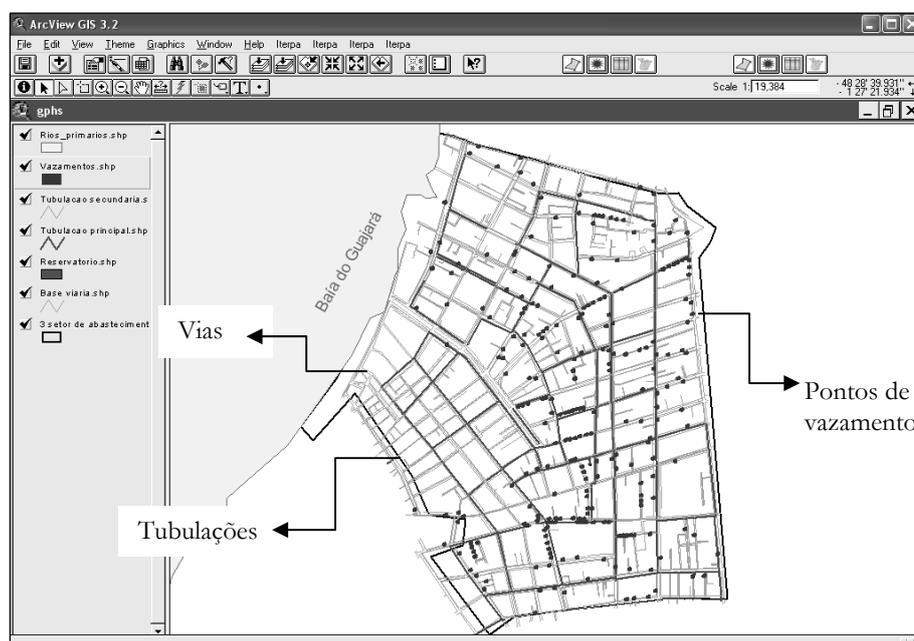
Figura 3 – Visualização das informações cartográficas no *software* Arcview 3.2

As informações cartográficas, como pontos de vazamentos, tubulações, base viária e limite do 3º setor, foram organizadas e espacializadas no *software* Arcview 3.2, conforme mostrado na Figura 3.

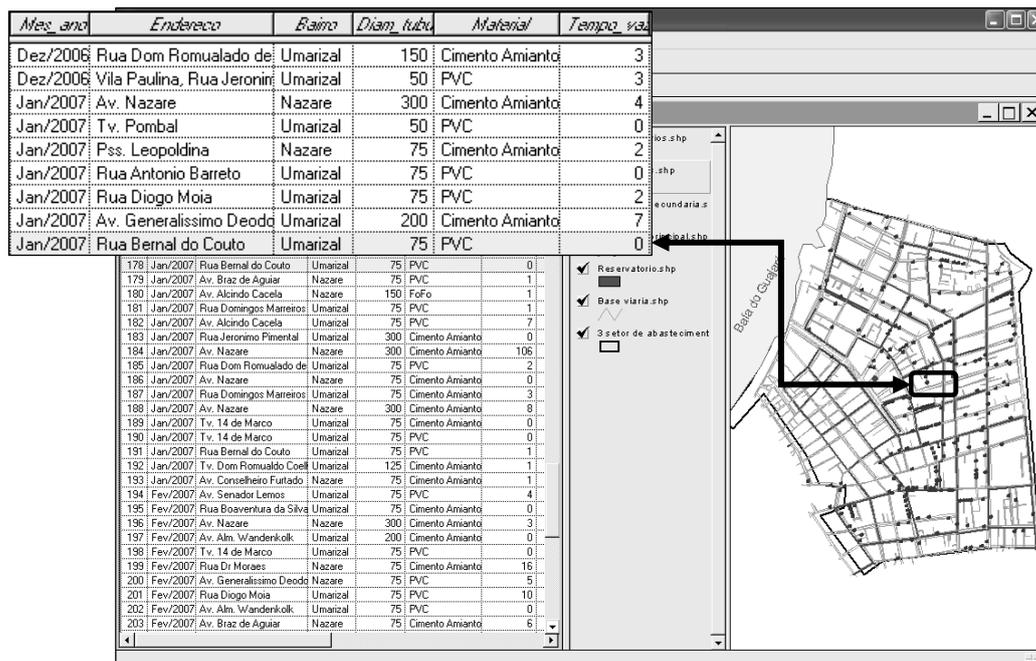
Figura 4 – Visualização das informações cartográficas vinculadas ao banco de dados no *software* Arcview 3.2.

Em seguida, o banco de dados construído foi vinculado às informações cartográficas dos pontos de vazamentos, já organizadas no formato SHP, gerando o tema “Vazamento”. Na Figura 4 é exemplificada a ocorrência de vazamento em janeiro de 2007, na Rua Bernal do Couto, bairro do Umarizal, em tubulação de PVC com diâmetro de 75 mm.

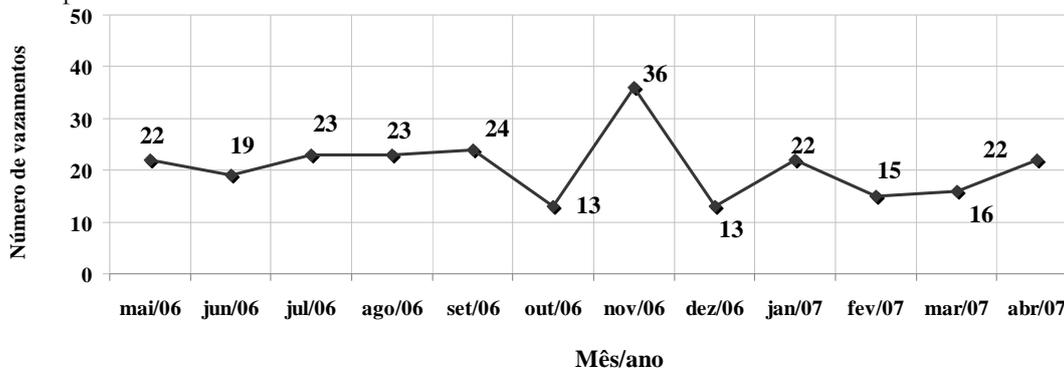
Gráfico 1 – Ocorrência de vazamentos no período de maio de 2006 a abril de 2007

Com isso, foi possível verificar que o maior número de vazamentos ocorreu em novembro de 2006 (36 vazamentos), e o menor número, nos meses de outubro e dezembro de 2006 (13 vazamentos), conforme representado no Gráfico 1.

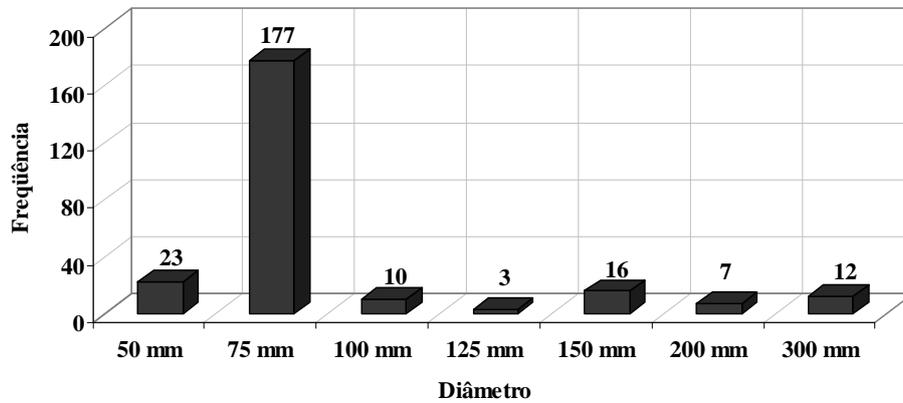
Gráfico 2 – Ocorrência de vazamentos por diâmetro da tubulação no período de maio de 2006 a abril de 2007

Com essa classificação também foi constatado que a maioria dos vazamentos ocorreu em tubulações de 75 mm de diâmetro, com 177 vazamentos (Gráfico 2), com a maior parte das ocorrências em tubulações localizadas no passeio.

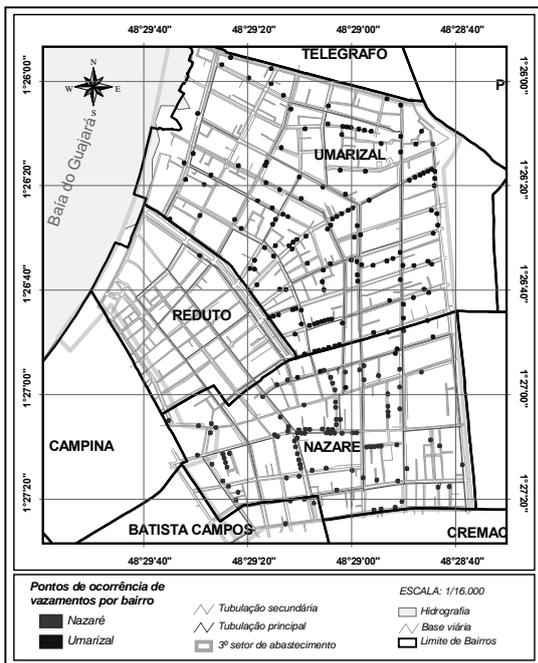
Mapa 1 – Pontos de ocorrência de vazamentos por bairro.

No período analisado foi verificado que o maior número de vazamentos ocorreu no bairro do Umarizal (147 ocorrências). No bairro de Nazaré foram identificadas 101 ocorrências, enquanto no Bairro do Reduto não foi observada nenhuma ocorrência de vazamento (Mapa 1).

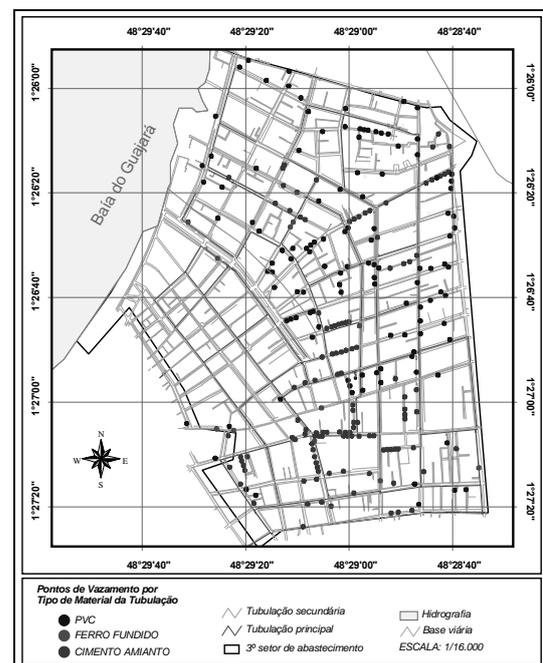
Mapa 2 – Pontos de ocorrência de vazamentos por tipo de material das tubulações

Dos vazamentos ocorridos, 119 foram em tubulações de PVC, 111 em tubulações de cimento amianto e 11 em tubulações de ferro fundido (Mapa 2).

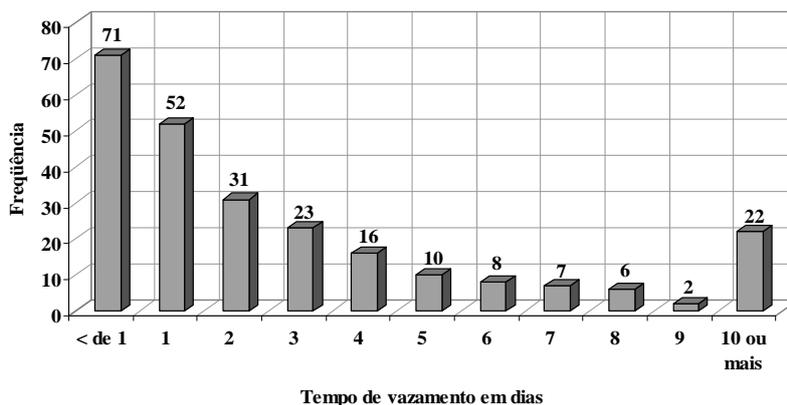
Gráfico 3 – Tempo de duração dos vazamentos ocorridos no período estudado
 Fonte: Companhia de Saneamento do Pará (2007a).

Na verificação do tempo para recuperação dos vazamentos foi constatado que 71 vazamentos foram solucionados na mesma data de solicitação de atendimento; 52 vazamentos somente foram recuperados após 1 dia; 31 vazamentos após 2 dias; 22 vazamentos demoraram 10 dias ou mais para serem solucionados; as outras ocorrências duraram de 3 a 9 dias para a realização dos serviços de recuperação do vazamento, conforme representado no Gráfico 3.

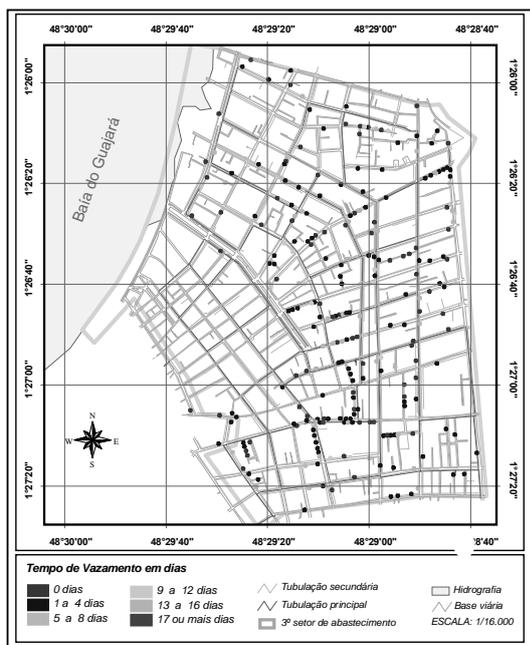
Mapa 3 – Pontos de ocorrência de vazamentos classificados por tempo de vazamento

No Mapa 3 é possível visualizar a distribuição espacial dos pontos de ocorrência de vazamentos no 3º setor, de acordo com o tempo para recuperação do vazamento.

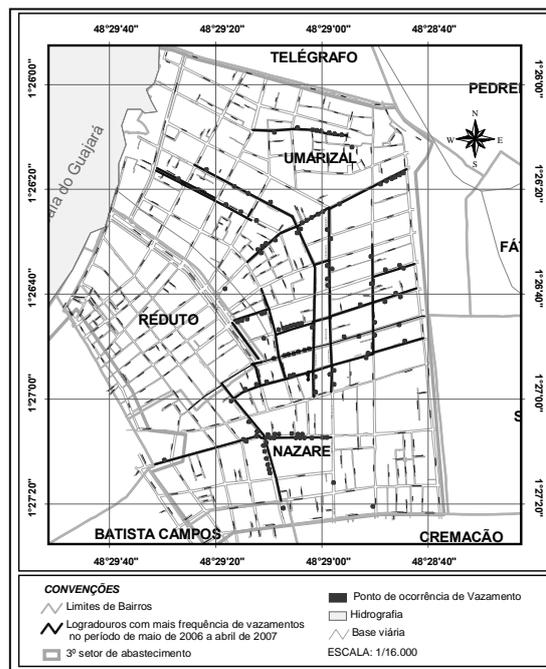
Mapa 4 – Logradouros com maior frequência de vazamentos

Também foi constatado que o logradouro com mais ocorrências de vazamento foi a av. Nazaré, com 19 vazamentos, sendo 18 em tubulações de cimento amianto e 1 em tubulações de PVC (Mapa 4).

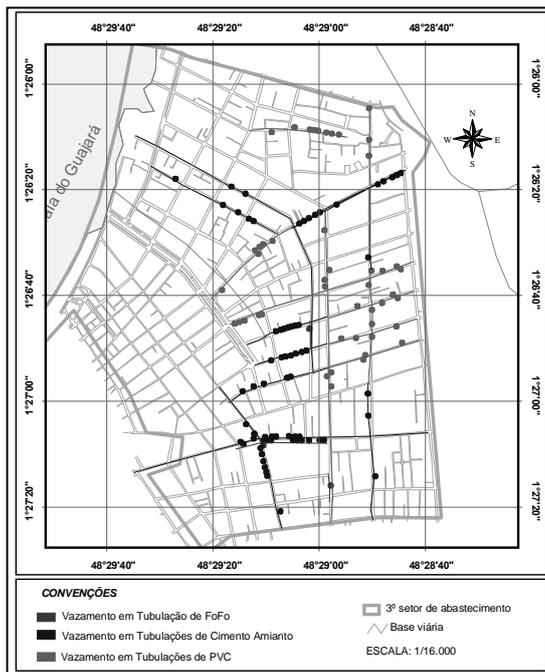
Mapa 5 – Ruas com mais frequência de vazamentos por material da tubulação

Esses valores foram registrados no banco de dados possibilitando a geração de mapa, no qual é possível identificar a distribuição espacial das ruas com maior ocorrência de vazamentos por material no período estudado. Como exemplo, é apresentado o Mapa 5, que indica os pontos de vazamentos ocorridos em tubulações de PVC, Ferro fundido e cimento amianto.

Com isso, foi constatado que o maior número de vazamentos ocorreu em tubulações de cimento amianto, na Avenida Nazaré, no bairro de Nazaré, com 18 ocorrências, e apenas 1 ocorrência em tubulações de PVC, totalizando 163 dias com vazamento durante o período estudado, 0,12 vazamentos por dia.

A Rua Bernal do Couto apresentou 11 ocorrências de vazamentos em tubulações de cimento amianto e 7 ocorrências em tubulações de PVC, num total de 68 dias com vazamentos, 0,26 vazamentos por dia, conforme apresentado na Tabela 1.

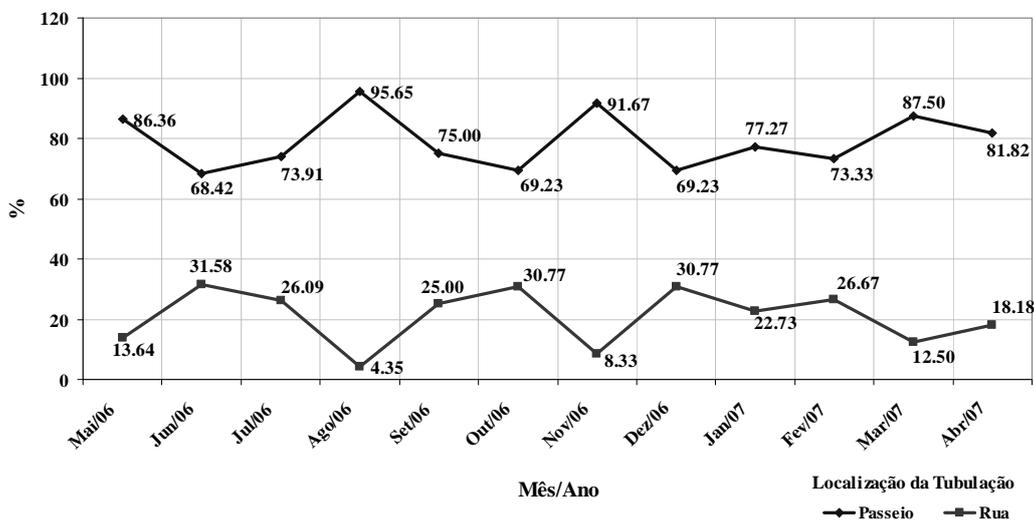
Gráfico 4 – Mês e Ano de ocorrência do vazamento por localização da tubulação
 Fonte: Companhia de Saneamento do Pará (2007a).

Na análise da relação da data da ocorrência (mês e ano) com a localização da tubulação (rua ou passeio) é possível observar grande variação no número de ocorrências de vazamentos. Por exemplo, o número de vazamentos reduziu 27,23% entre os meses de junho (31,58%) a agosto de 2006 (4,35%) nas tubulações localizadas na rua; porém aumentou 27,23% nas tubulações localizadas no passeio, passando de 68,42% no mês de junho para 95,65% no mês de agosto de 2006, conforme pode ser observado no Gráfico 4.
